LA RISPOSTA SISMICA DEL CENTRO STORICO DI MONTECELIO (ROMA) IN OCCASIONE DEL TERREMOTO DEL 2 FEBBRAIO 1703

MARIO PIRRO - MARCELLO COTTINI

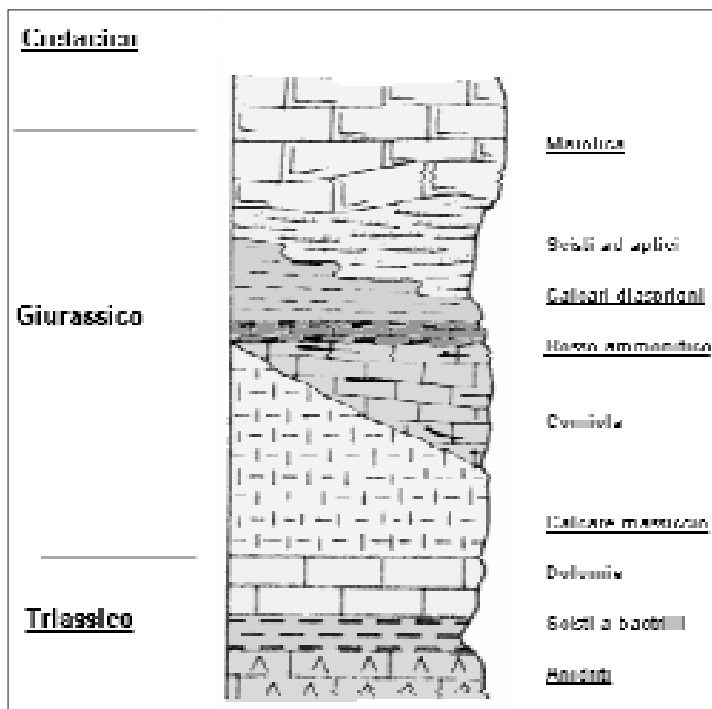
Fig. 2 - SCHEMA DEI RAPPORTI STRATIGRAFICI TRA LE FORMAZIONI GEOLOGICHE DELLA SERIE UMBRO MARCHIGIANA SABINA

Nel primo settore citato si crearono le condizioni per un ambiente di tipo pelagico, che consentirono la formazione della serie geologica denominata '*umbromarchigiana-sabina*', nella quale si depositarono sedimenti calcareo marnosi tipici di ambienti marini profondi (fig. 2).

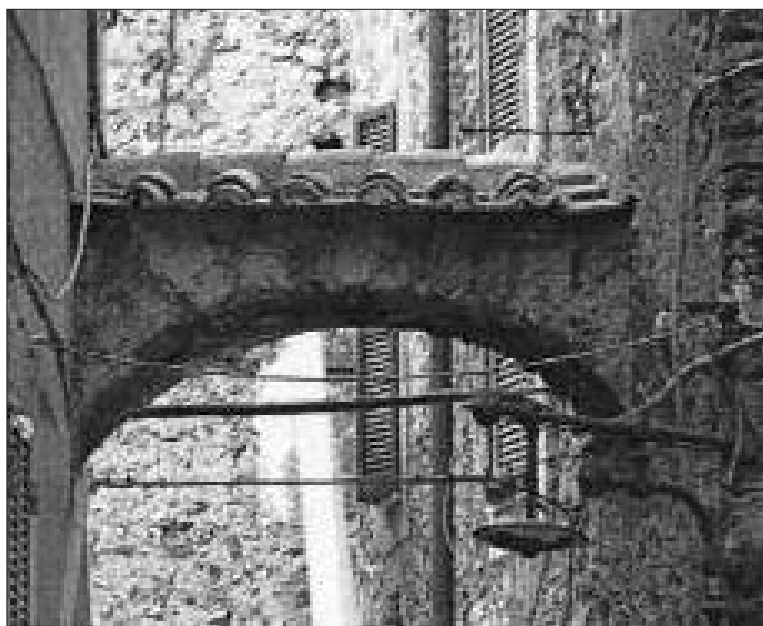
Fig. 4 - ARCHETTO ANTISISMICO CHE SORREGGE DUE FABBRICATI IN VIA DEL SOLE

Percorrendo via del Sole, una stradina parallela ubicata nell'anello superiore, si nota un archetto antisismico (fig. 4) posto trasversalmente, rispetto all'omonima stradina, che va così a sorreggere due palazzi di una certa grandezza. Esso venne realizzato ad una precisa altezza dal piano del calpestio nel punto dove si concentravano le forze interne, attivatesi a seguito dello scuotimento del suolo, che dall'interno dell'immobile con direzione verso l'esterno, stavano causando uno 'spanciamiento' dell'immobile stesso. Sempre in questo tratto di strada su ambo i lati si notano diverse finestre 'chiuse' con piccoli mattoni in terracotta. Poco dopo troviamo uno slar-

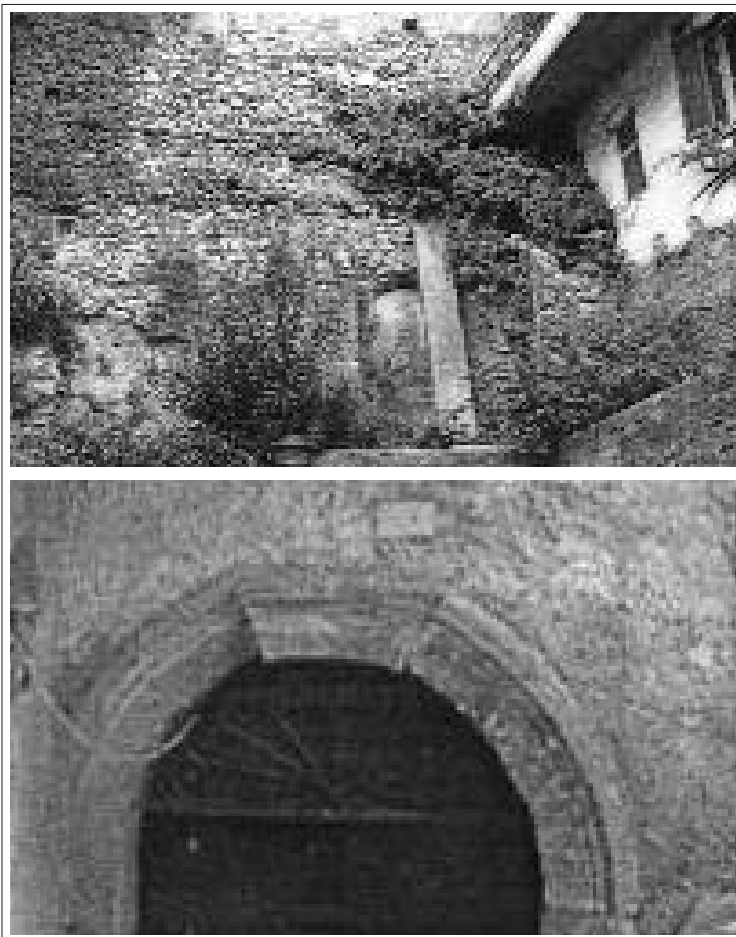
Fig. 5 - TRACCE MURARIE DEL FABBRICATO COLLATO IN VIA DEL SOLE

go ove sul finire del sec. XIX venne realizzata una fontana pubblica. Proprio a monte di quest'ultima si notano i resti di un antico caseggiato che crollò (fig. 5).

Il vuoto lasciato dal crollo non è stato più edificato nei secoli successivi, andando così ad interrompere la continuità costruttiva di quella che possiamo definire la seconda fase edilizia. Questo crollo, a nostro giudizio, non fu casuale ma come vedremo nel paragrafo dedicato alla geologia di dettaglio, trova una precisa giustificazione.

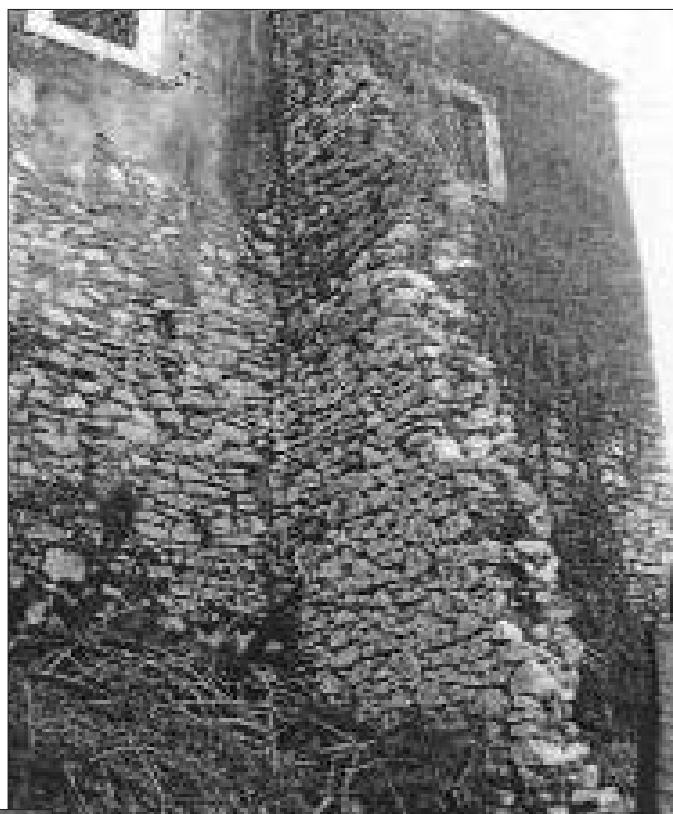
Fig. 6 - SPERONE CHE SORREGGE UN MURO PORTANTE DELLA CHIESA DI SANTA MARIA (LATO W)

Osservando dall'esterno l'antico tempio, sul lato esterno occidentale della cappella dedicata alla Madonna del Rosario, è possibile notare uno sperone di notevole altezza che contribuisce alla stabilità della parete sopra citata.

L'aspetto di tale struttura architettonica che colpisce maggiormente in chiave antisismica è rappresentato dal fatto che essa è stata realizzata con materiale inerte diverso da quello con cui è stata edificata la pieve. Mentre infatti i muri portanti della chiesa di Santa Maria vennero realizzati utilizzando la pietra locale estratta durante la fase di escavazione delle fondazioni (un calcare marnoso detto 'Rosso Ammonitico') lo sperone è stato realizzato in maniera eterogenea. Difatti nella parte bassa furono utilizzati dei clasti di natura calcarea mentre ad una certa altezza dalla base (a circa 5 m di quota rispetto al p.c.) è stata utilizzata una piroclastite (tufo) che certamente non può essere considerata una pietra autoctona anche se talora si ritrova qua e là in alcuni manufatti del centro storico.

L'ipotesi più plausibile che determinò tale intervento è lo scuotimento del suolo a seguito del terremoto del 1703 che evidentemente rese necessario uno sperone a valle del manufatto per la sopravvenuta instabilità dello stesso. Infatti le spinte delle forze interne dell'immobile, generate dalle due volte, che caratterizzavano l'ala più meridionale dell'antica pieve, coincidente per taluni aspetti con quella più vetusta, produssero uno spanciamento delle mura portanti. Lo stato di emergenza del manufatto impose molto probabilmente una soluzione immediata che tamponasse celermente il problema che s'era venuto a creare improvvisamente a seguito del terremoto (fig. 6).

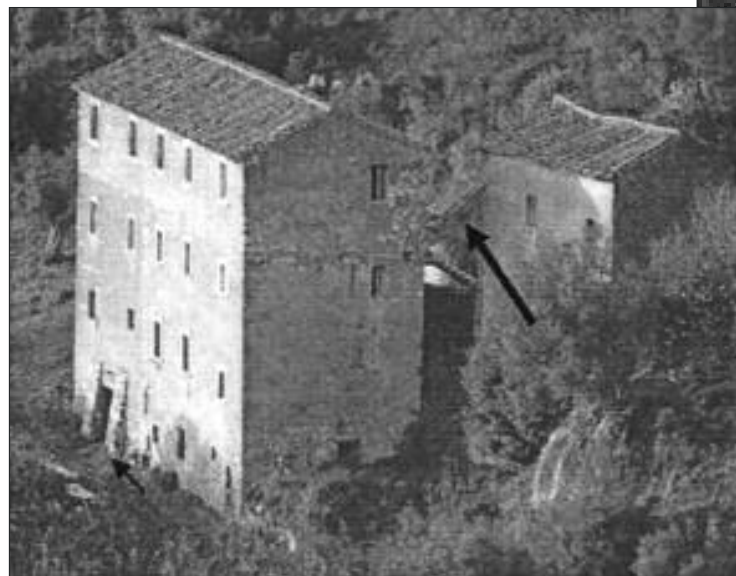
Fig. 7 - ARCHETTO ANTISISMICO SOVRASTATO DA UN PICCOLO SPERONE IN MURATURA CHE SORREGGE I DUE FABBRICATI SECENTESCHI. NEL FABBRICATO GRANDE, SI NOTANO IN BASSO A DESTRA DUE SPERONI

Il primo di essi è costituito da corpo snello formato da una stalla sormontato da tre piani abitativi ed un secondo caseggiato isolato da quest'ultimo adibito nel tempo a magazzino per la conservazione del foraggio. L'elemento architettonico che unisce i due manufatti è un archetto a sesto ribassato (fig. 7) con classica funzione antisismica (identico a quello di via del Sole) realizzato per sorreggere tra di loro gli antichi manufatti. Osservando, inoltre, la fig. 7 risulta come ciò non fosse bastato a stabilizzare l'immobile di maggior importanza, tanto che vi fu la necessità di realizzare un ulteriore sperone costruito addirittura al di sopra di un fianco del sopra citato archetto.

Osservando, inoltre, attentamente il primo casale si notano sul lato occidentale, ai fianchi laterali dell'entrata che porta alla stalla, due speroni e si vede chiaramente, sul fianco di quello più occidentale, una finestra chiusa la quale è stata murata con piccoli mattoni in terracotta. Un'altra finestra chiusa in maniera 'forzata', in quanto si riscontrano

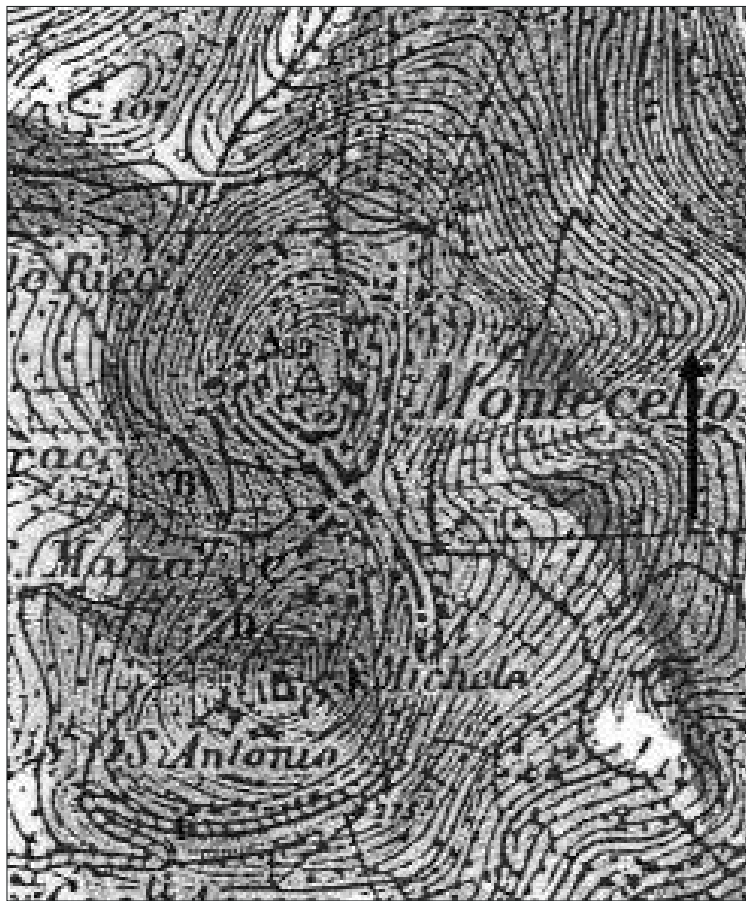
Fig. 8 - CARTA GEOLOGICA DI MONTECELIO.

A calcare massiccio, B orniola, C rosso ammonitico,
D calcare di asprigno, E scisti ad Aptici, F maiolica, L faglia
